# KUNTOTARKASTUSRAPORTTI

Kontiomäen asemaravintola

Asematie 3

15.6.2016

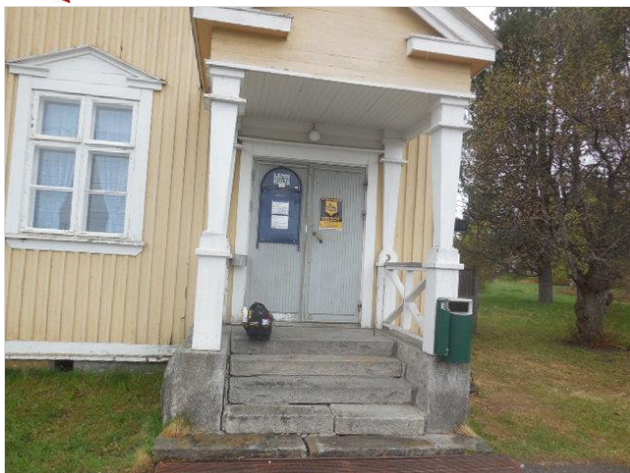
Rakennuksen ulko-ovien edessä olevat porrastasot ovat luonnonkiveä ja ne ovat katettu puurunkoisin katoksin.

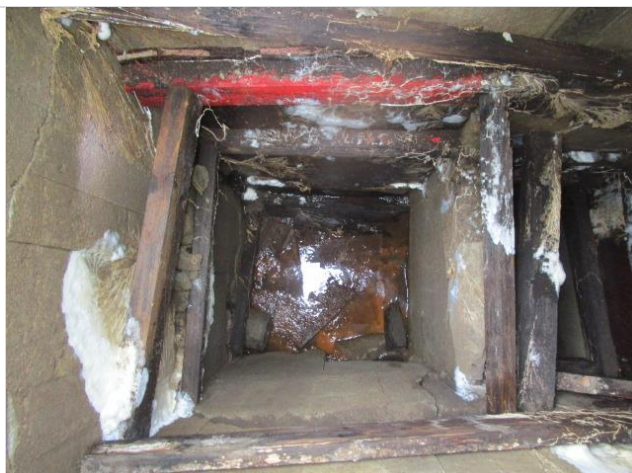
Rakennuksen ympärillä ei ole salaojitusta. Rakennuksen sadevedet on johdettu rakennuksen vierelle eikä rakennuksen ympärillä ole myöskään maan sisäistä sadevesiviemärintiä. Rakennuksen Sotkamontien puolella on rakennuksen mahdollisesti vanha käytöstä poistettu jätevesijärjestelmän 2-osainen sakokaivo, joka on huonokuntoinen. Kaivon puiset rakenteet ovat lahonneet ja tippuneet osin kaivon pohjalle. Rakennuksen vierellä on puurakenteinen terassi.

Vanha sakokaivo.

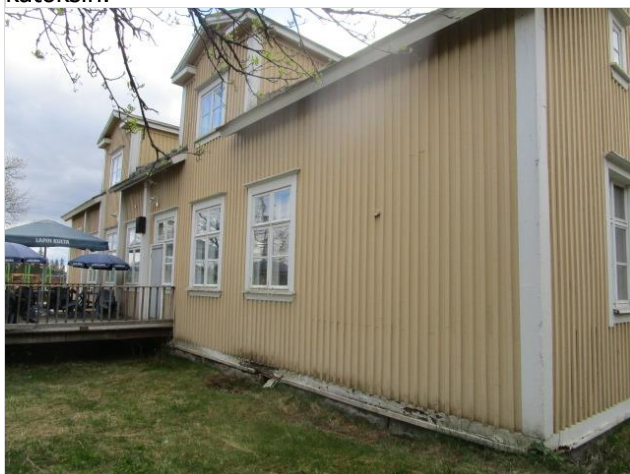
Rakennuksen kattovedet johdetaan rakennuksen vierelle. Roiskevedet lahottavat julkisivua.

- rakennuksen ympärille on syytä asentaa maan sisäinen sadevesiviemärinti ja johtaa rakennuksen vierelle valuvat vedet näin pois rakennuksen läheisyydestä
- samassa yhteydessä on syytä miettiä rakennuksen salaojittamista ja routaeristämistä

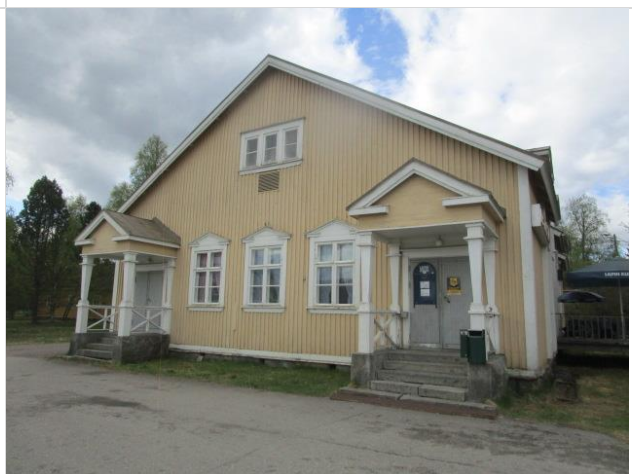
Rakennusta ympäröivä maanpinta on tasainen ja osin nurmi-, osin asfaltti- ja osin sorapinnalla.

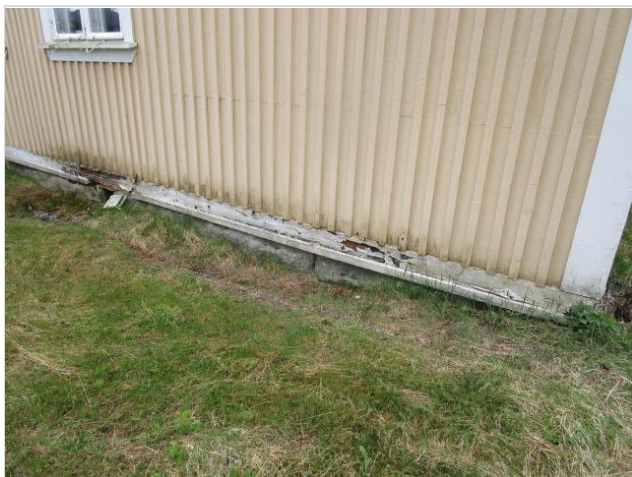
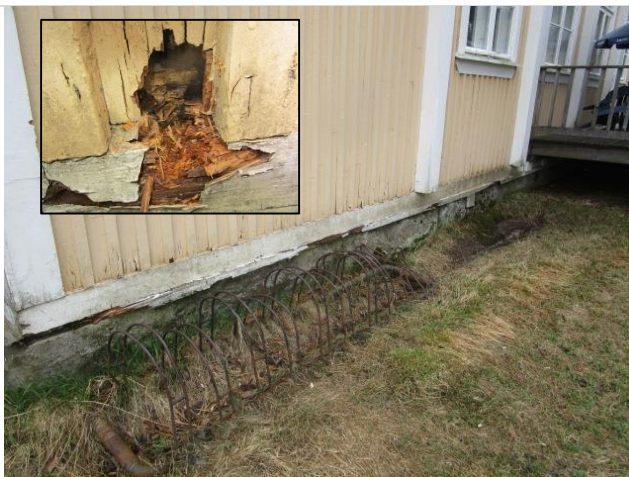
Rakennuksen julkisivuverhous on hirsirungon päälle kiinnitetty pystyrimalaudoitus. Laudoituksen taustan tuuletusrakoa ei ole. Rakennuksen julkisivun alaosat ovat lahonneet etenkin kohdilta, joilta kattovedet pääsevät valumaan ja tippumaan rakennuksen vierelle ja räiskymään julkisivuun.

Julkisivulaudoituksen alaosa sekä alin hirsi on lahonnut useista kohtaa (nähtävästi roiskevesien vuoksi).

- rakennuksen julkisivulaudoitus on syytä poistaa ja tarkastaa hirsirungon kunto, tarvittaessa hirsii tulee kengittää
- ikkunoiden lahonneet osat tulee vaihtaa (ikkunat on syytä uusia)
- perusmuurin pinnalla kasvava sammal on hyvä poistaa esim. natriumhypokloriittipesulla

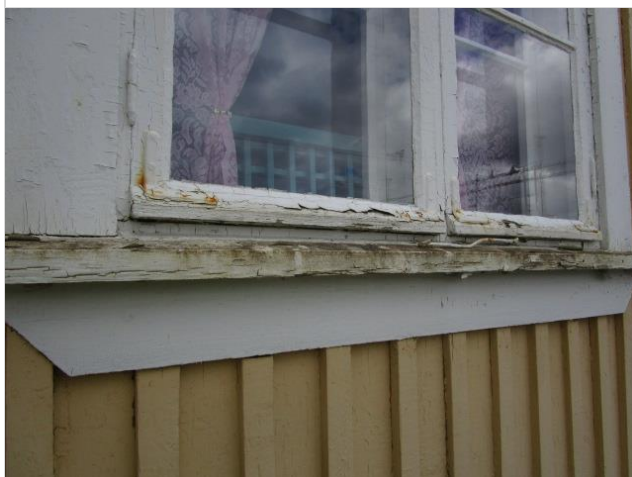
Rakennuksen ikkunat ovat alkuperäisiä 2-lasisia puuikkunoita ja ulko-ovet luultavasti alkuperäisiä puisia ulko-ovia. Ikkunan ulkopuitteissa havaittiin osin lahoa. Ikkunoissa on osin ikkunapellit ja osin ikkunalaudat. Sekä ikkunapellit, että –laudat ovat huonokuntoisia. Sekä ikkunat, että ulko-ovet ovat energiatehokkuudeltaan huonoja. Niiden tekninen käyttöikä on keskimäärin 40–50 vuotta, joten ne ovat käyttöikänsä päässä.

Rakennuksen ikkunoiden alaosan puurakenteet ovat lahot.

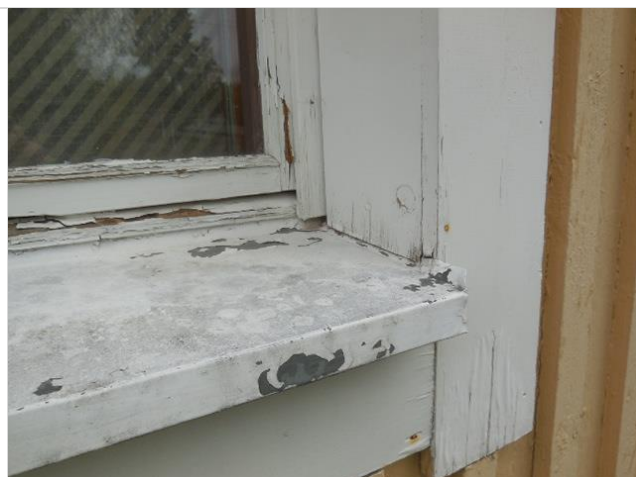
Ikkunapeltien ylösnostot on viistetty asianmukaisesti ikkunanpielilautojen väliin.

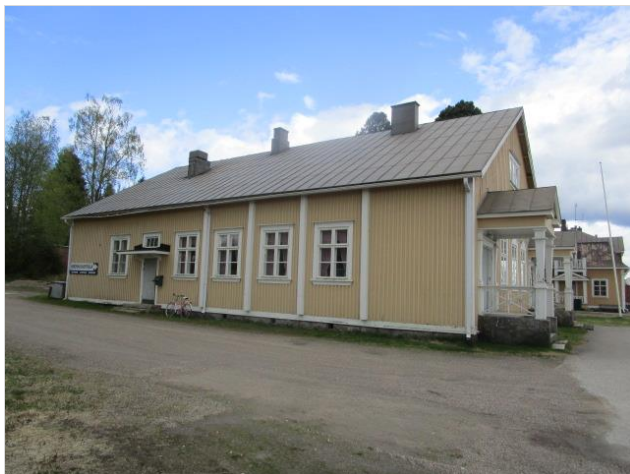
Rakennuksen vesikatolle ei ole käyntiä, joten vesikattoa tarkasteltiin maasta käsin. Rakennuksen vesikattona on konesaumapelti. Konesaumapelti on asennettu vanhan huopakatteen päälle (havaittiin ullakkotiloista). Konesaumapeltikate on asennettu arviolta ennen peruskorjausta. Rakennuksen katon tekninen käyttöikä on keskimäärin 60 vuotta. Katon ja vesikattovarusteiden huoltaminen ja tarkempi arviointi (esim. läpiviennit ja konesaumamat) on hankalaa katon jyrkkyyden vuoksi.

Yleiskuva rakennuksen vesikatosta.

- katon ja vesikattovarusteiden uusiminen on ajankohtaista (samalla katon lahonneet puurakenteet tulee uusaa)

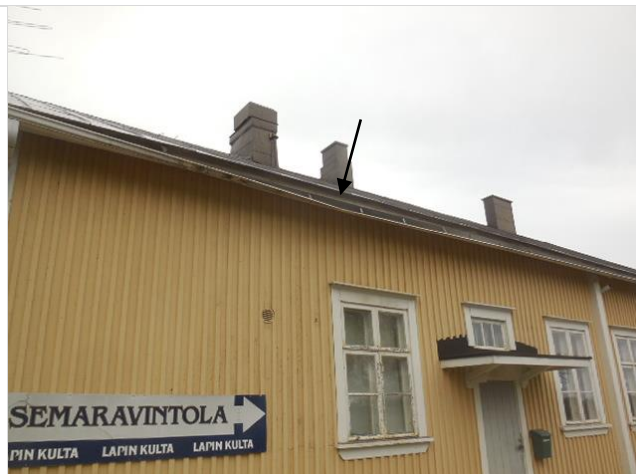
Rakennuksen katon sadevedenpoisto on hoidettu räystäskouruin ja syöksytorvin vain toiselta puolen rakennusta. Räystäskourut ovat osin taipuneet niin, että ne tiputtavat sadevettä rakennuksen vierelle. Osittain syöksytorvet ovat irti räystäskouruista.

Vesikouru roikkuu ja valuttaa vettä rakennuksen vierelle.

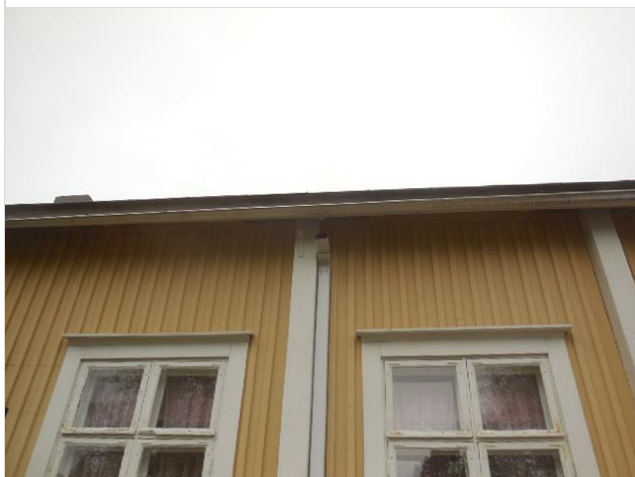
Syöksytorni ei ole paikoillaan sadevesikourussa.

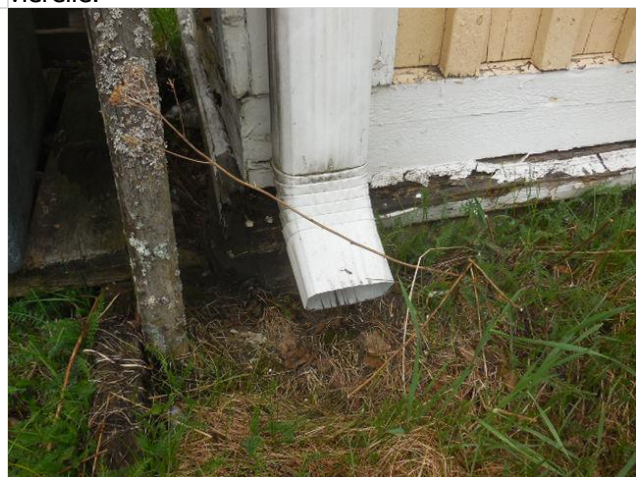
Vedet lasketaan suoraan rakennuksen vierelle.

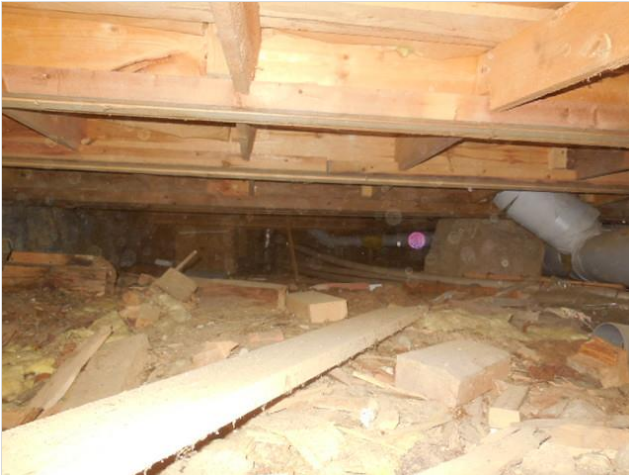
Yleiskuvaa peruskorjatulta puolelta (keittiö/sos. tilan puoli). Alapohjassa on runsaasti orgaanista jätettä.

- orgaanisen jätteen poistaminen niissä määrin kun se on mahdollista
- keittiön alueen kohdalla olevan vuotokohdan vaurioiden tarkastaminen tarvittaessa rakennetta avaamalla
- rakennuksen sokkelirakenteen tuuletuskatvealueiden kohdalle on hyvä tehdä tuuletusaukot (tuuletusaukkojen yhteenlaskettu ohjeellinen koko tulisi olla 4 ‰ alapohjan pinta-alasta, tuuletusaukkoja ei saisi tukkia, vaan alapohjan tuuletuksesta tulisi huolehtia kaikissa olosuhteissa)

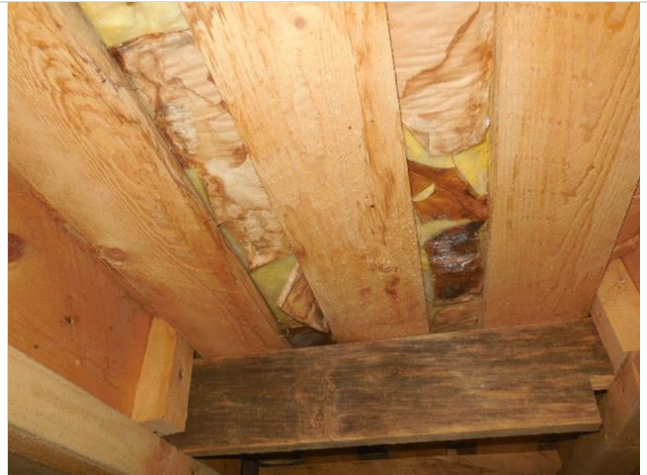
Rakennuksen alapohjan aluslaudoituksessa havaittiin uudella puolen keittiötilan kohdalla viitteitä mahdollisesta vuodosta.

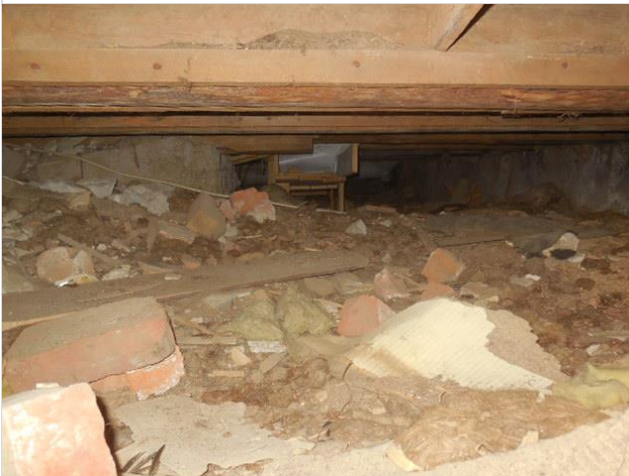
Yleiskuvaa rakennuksen alapohjan tuuletustilasta. Alapohjassa on runsaasti orgaanista jätettä.

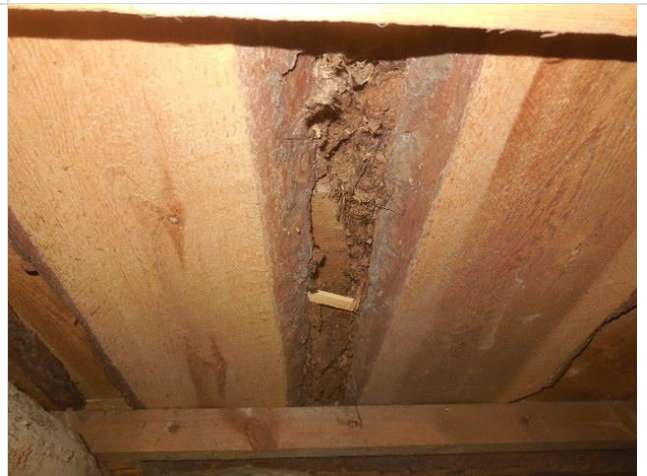
Alapohjarakenteen eristeessä havaittiin turvetta alkuperäisellä osalla (ravintolan puoli).

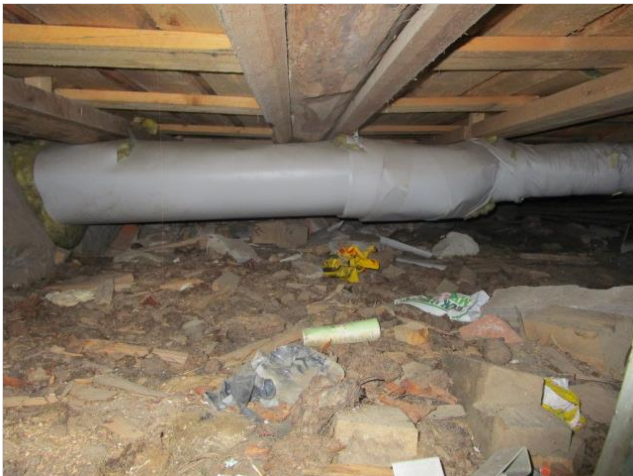
Alapohjassa vietyä talotekniikkaa.

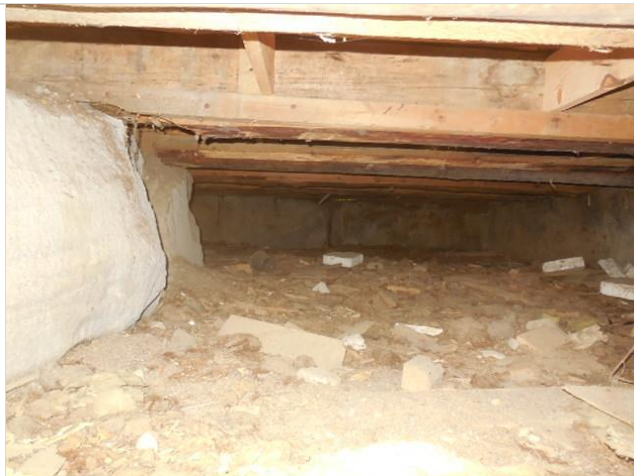
Rakennuksen alapohjan tuuletustilan nurkat jäävät ns. tuuletuskatveeseen.

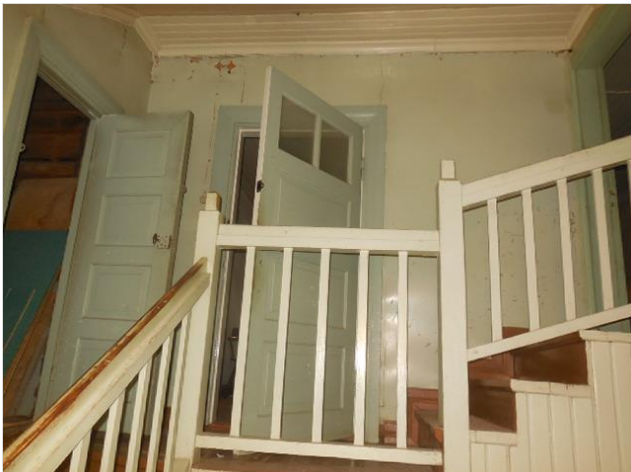
Rakennuksen ullakkotiloihin on käynti rakennuksen sisältä portaita pitkin.

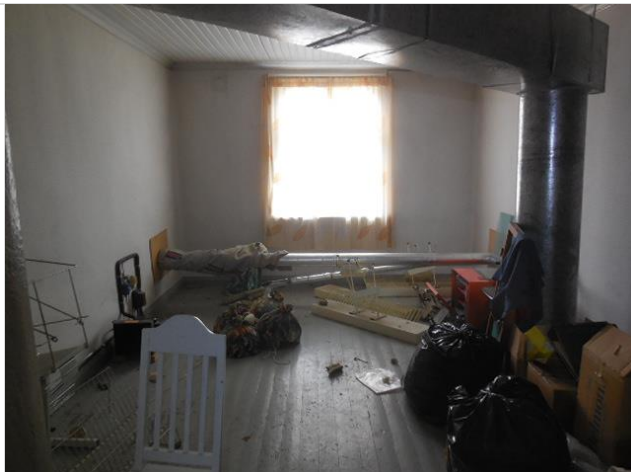
Huoneiden läpi on viety talotekniikkaa.

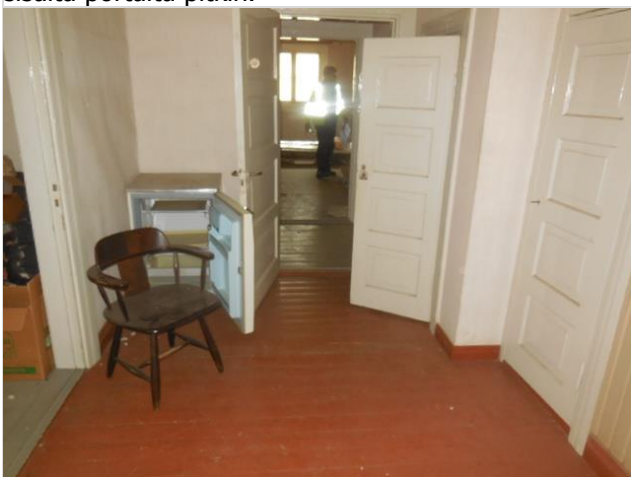
Yleiskuvia ullakkokerroksen tiloista.

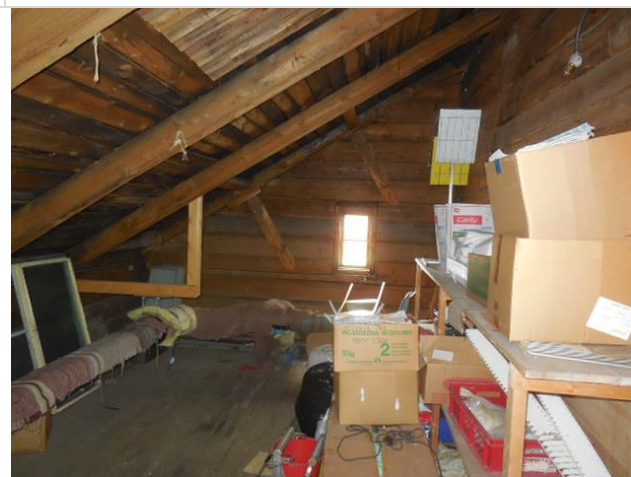
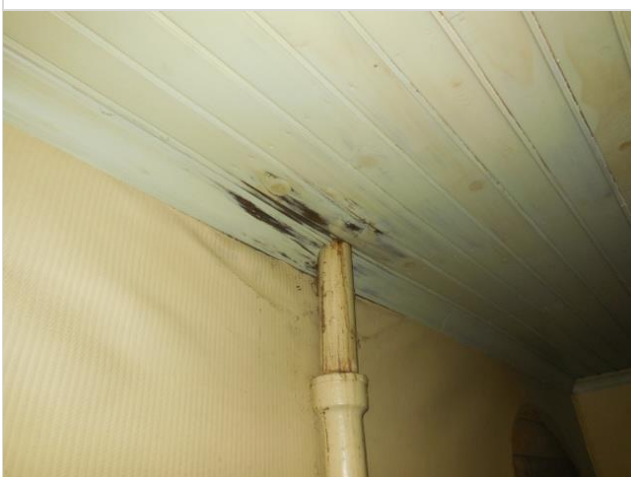
Huoneiden katon paneloinnissa ja vesikaton aluslaudoituksessa on useissa kohtaa viitteitä vuodoista (etenkin katteen läpivientien kohdat).

- ulkoseinien vierellä olevien lahovaurioiden kattavampi kartoittaminen ja korjaaminen sekä ilmapuotojen korjaaminen
- yläpohjan eristekerroksen uusiminen energiatehokkaammalla eristemateriaalilla
- iv-koneen kunnon tarkempi tarkastaminen ja tarvittaessa uusiminen sekä asiaankuuluvan kondenssivesien poiston järjestäminen

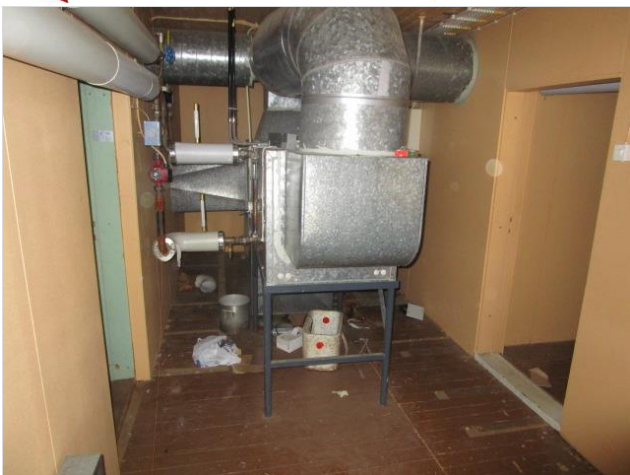
Yleiskuva ilmanvaihtokoneesta.

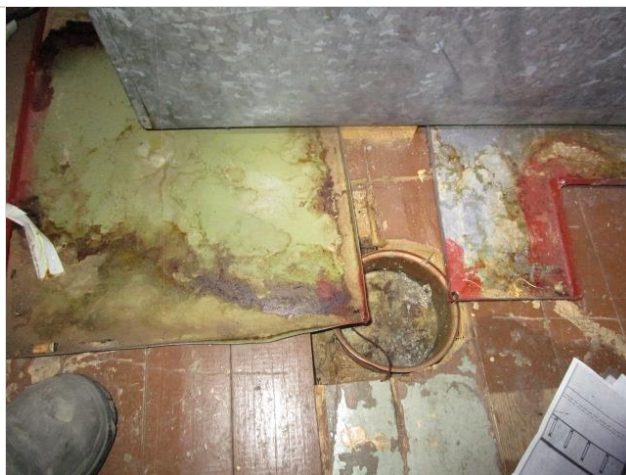
Yksi huoneista on tehty IV-konehuoneeksi. IV-koneessa on lämmöntalteenottojärjestelmä ja lämmityspatteri. Koneen kondenssivedet johtavat koneen alla oleville kaukaloille/astioihin ja mahdollisesti niiden kautta kupariseen kuivakaivoon, mutta luultavasti IV-koneen kondenssivedet ovat valuneet osin välipohjan läpi ravintolatilan puolelle (viitteitä vuodoista mm. näillä kohdin ravintolatilan puolella).

Ilmanvaihtokoneen kondenssivedet on johdettu kupariseen kuivakaivoon ilmanvaihtokoneen alla irrallaan olevien kaukaloiden kautta (epäluotettava järjestelmä).

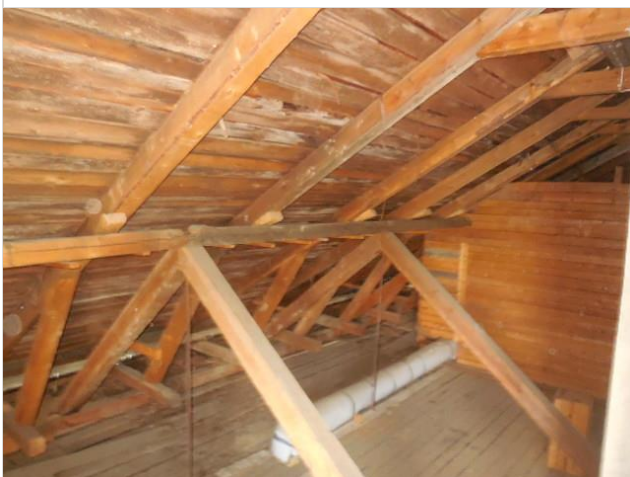
Yleiskuvia ullakon tuuletustilasta.

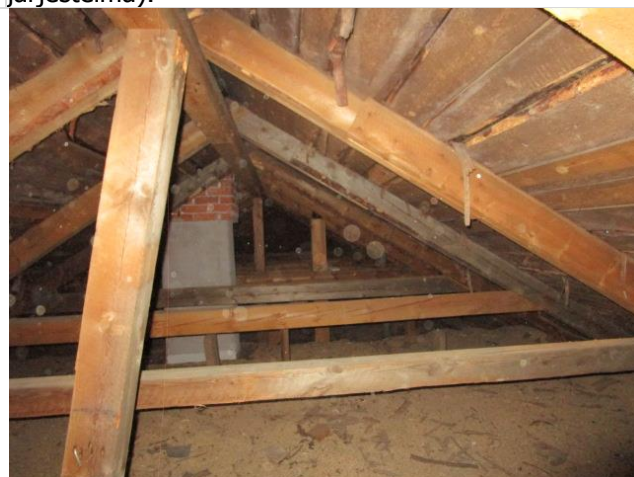
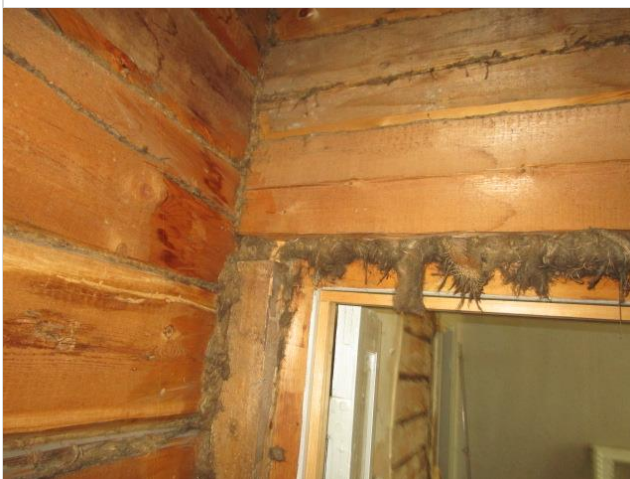
Hirsien tilkkeenä on käytetty mm. perunasäikeistä tehtyä rivettä ja pellavaa.

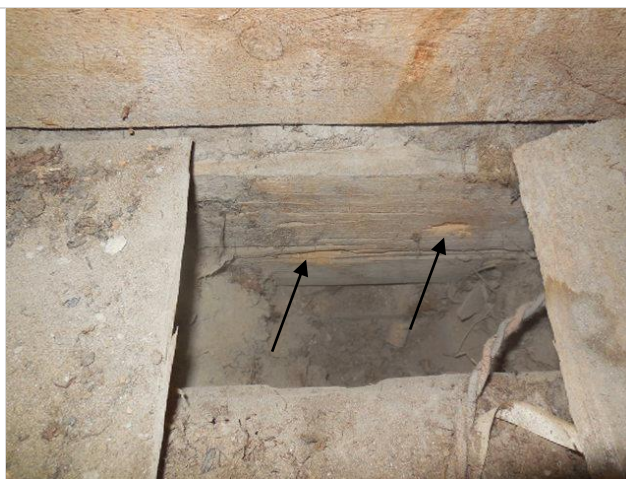
Yläpohjan eristekerroksen kohdalla ulkoseinän hirren pinnalla havaittiin lahoa (viittaa ilmansulkupaperin epätiiveyteen/lämpövuotoihin).

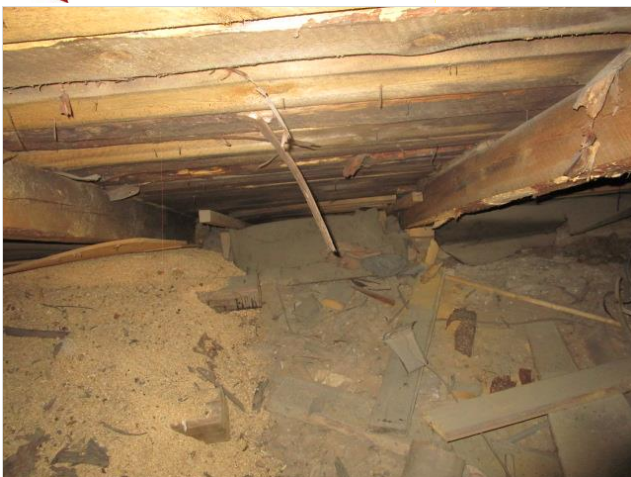
Yläpohjan tuuletus raot on pyritty järjestämään tuulenohjuslevyin.

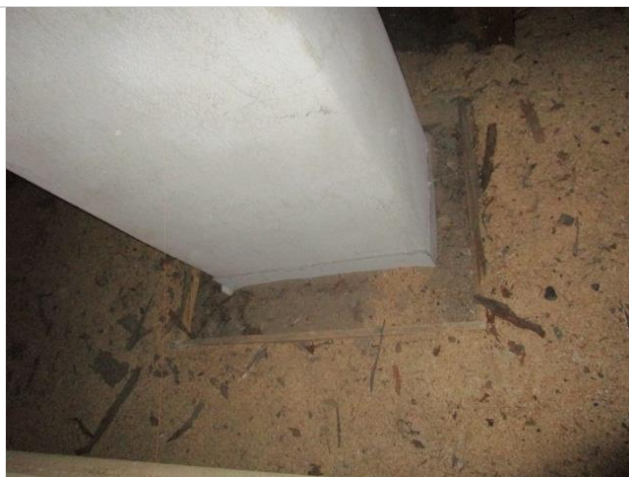
Rakennuksen yläpohjan eristeenä on mm. hiekkaa, sahanpurua ja turvetta.

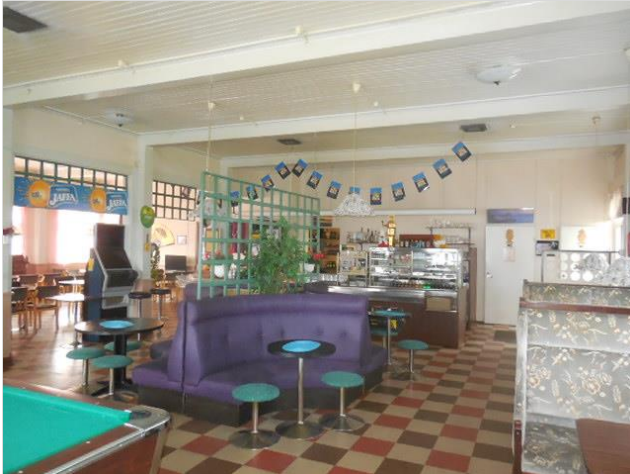
Yleiskuvia ravintolatilasta.

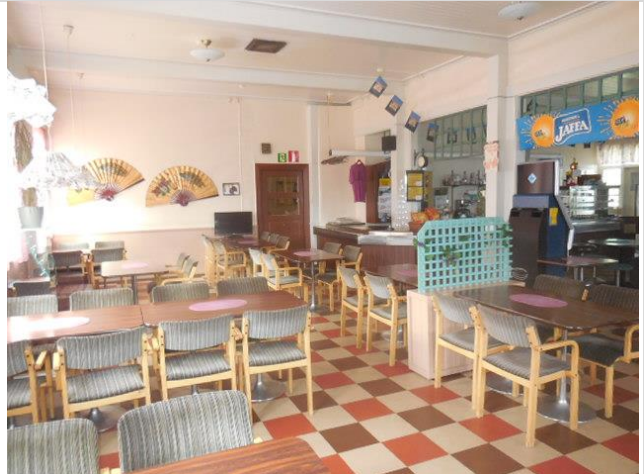
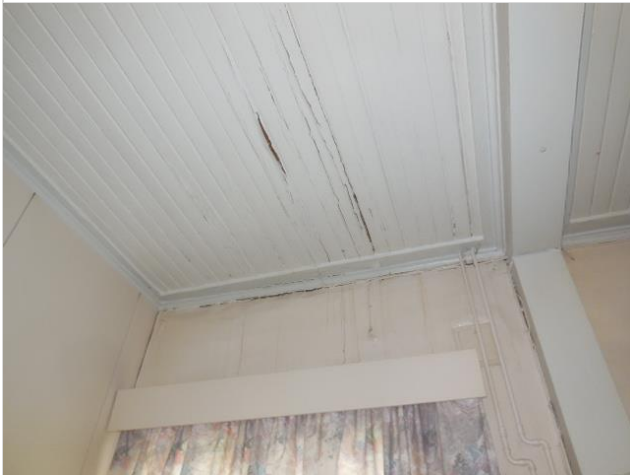
Ravintolaosan lattiapinnoitteena on vinyylilaatta, jonka alla on ilmeisesti sementtipohjainen levy/ohut valukerros (voi sisältää asbestia). Seinillä on maalattu pinkopahvi hirren sisäpinnassa. Sisäkatto on maalattua paneelia. Tilan sisäkattopinnoilla havaittiin useita vuotojälkiä (ks. valokuvat ja pohjakuva). Tilan pintoja on ilmeisesti maalattu/uusittu, tilaan on asennettu vesikiertoinen patterilämmitys ja tilassa olleet tulisijat on purettu peruskorjauksen yhteydessä.

Kattopaneloinnissa havaittiin viitteitä vuodoista.

*- tilojen peruskorjaus ja mahdollisten vaurioiden korjaaminen töiden yhteydessä*

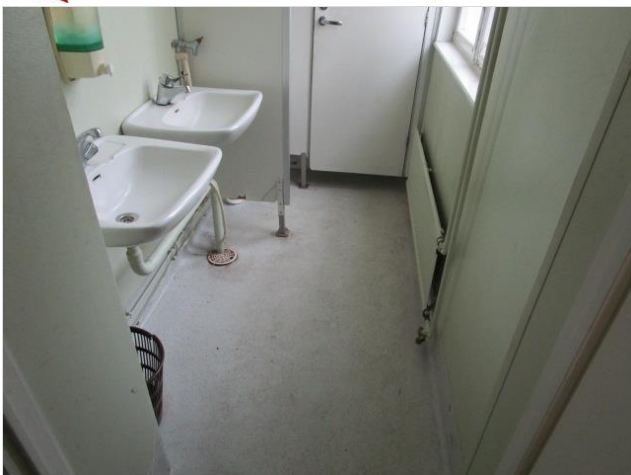
Yleiskuva WC:stä.

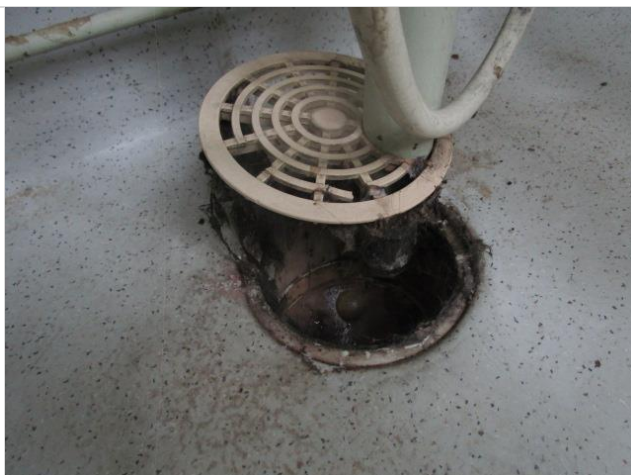
WC:n lattiapinnalle on asennettu muovimatto ja seinille muovitapetti. Katossa on lastulevy. WC:n lattiakaivon havaittiin olevan muovia. Kaivossa havaittiin likaa. Kaivot on hyvä puhdistaa säännöllisin väliajoin.

Tilan lattioissa on muovikaivot (uusittu peruskorjauksen yhteydessä).

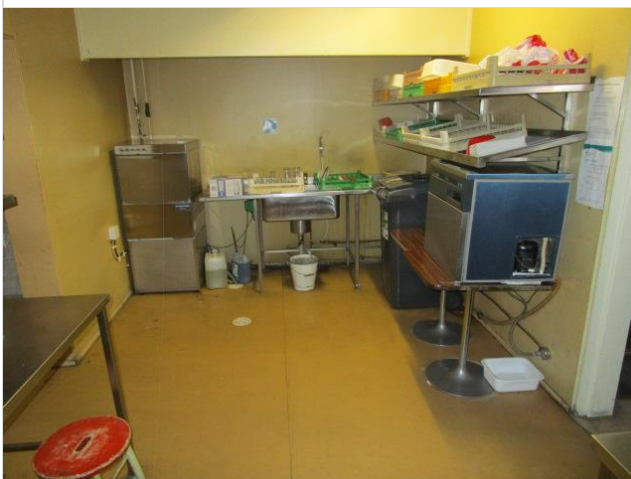
Yleiskuva etukeittiöstä.

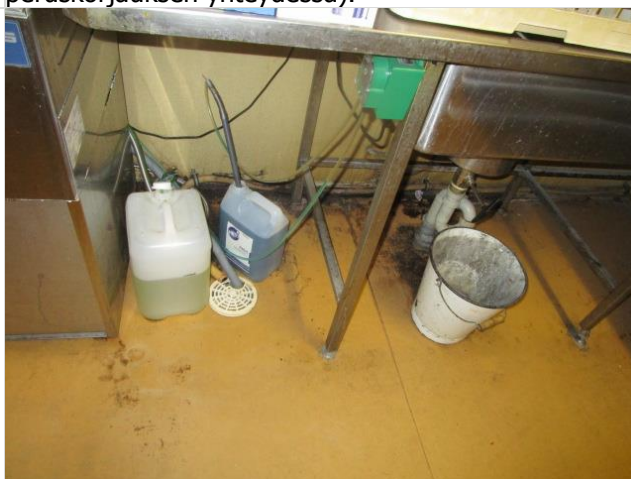
Keittiön pesualtaan alla havaittiin kohonneita pintakosteuspitoisuuksia.

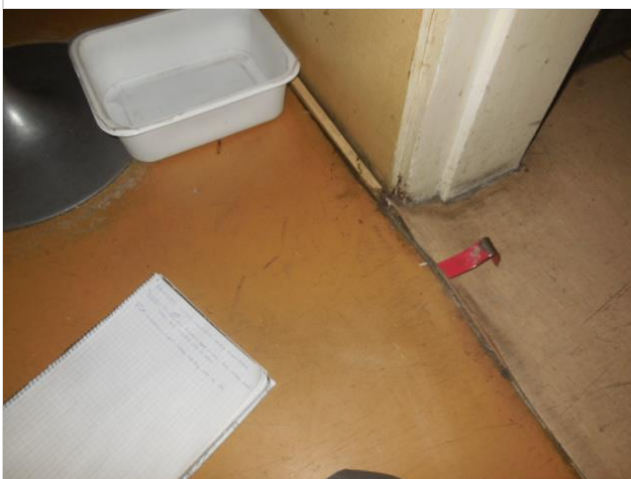
Keittiön ja tarjoilutiskin välisestä mattosaumasta on päässyt ilmeisesti vettä turvottamaan lattian lastulevyä.

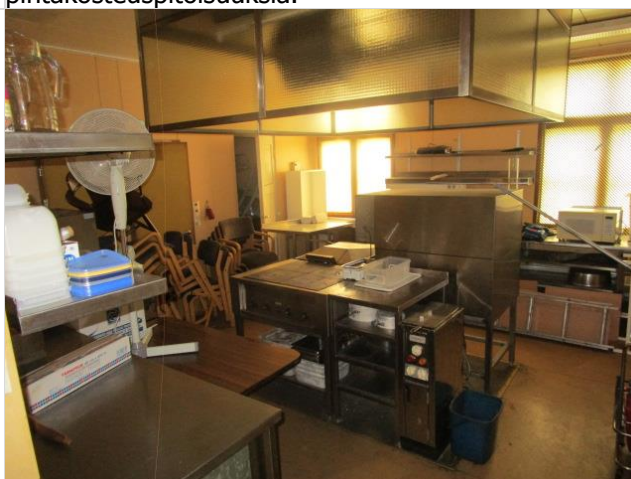
Yleiskuva takakeittiöstä.

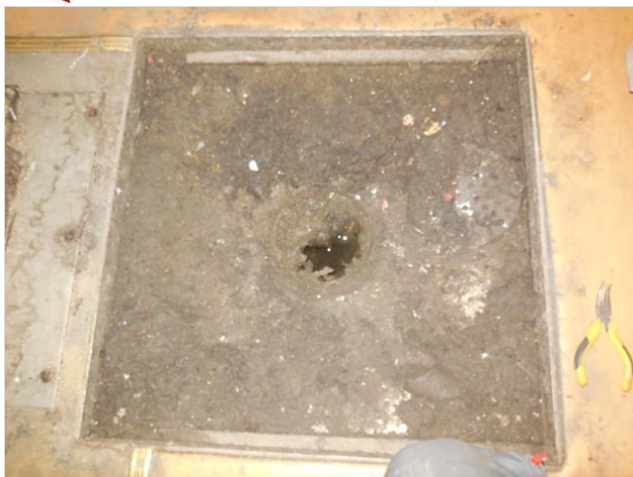
Keittiön lattiakaivo on hyvin likainen (tukkeutumisen vaara).

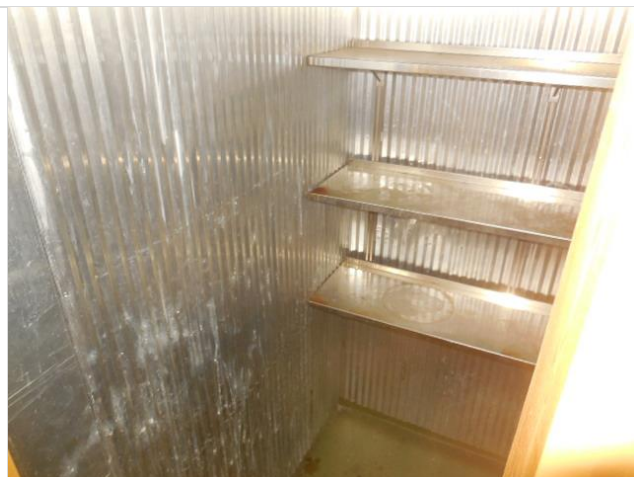
Yleiskuva keittiön kylmiöstä (ei käytössä).

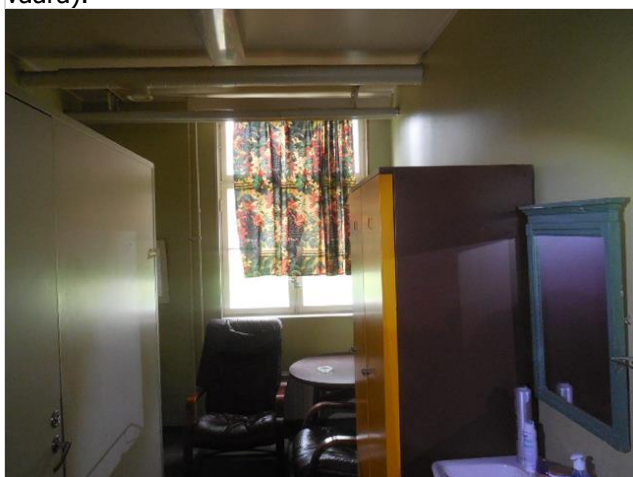
Yleiskuva henkilökunnan sosiaaliiloista.

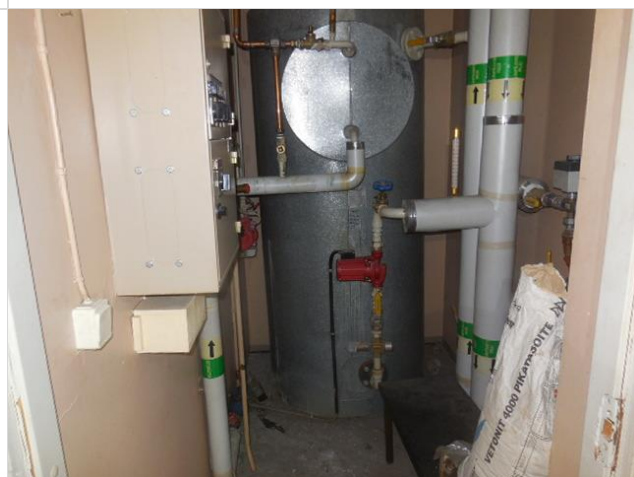
Sosiaalitilojen yhteydessä on lämmönjakohuone, jossa on lämminvesivaraaja ja huoneesta on tuotu viereisestä rakennuksesta tulevat lämpöputket rakennuksen sisään. Tilan laitteisto on asennettu peruskorjauksen yhteydessä.

Yleiskuva sosiaaliilojen vieressä olevasta lämmönjakohuoneesta.
