# KUNTOTARKASTUSRAPORTTI

Kontiomäen asemaravintola

Asematie 3

15.6.2016

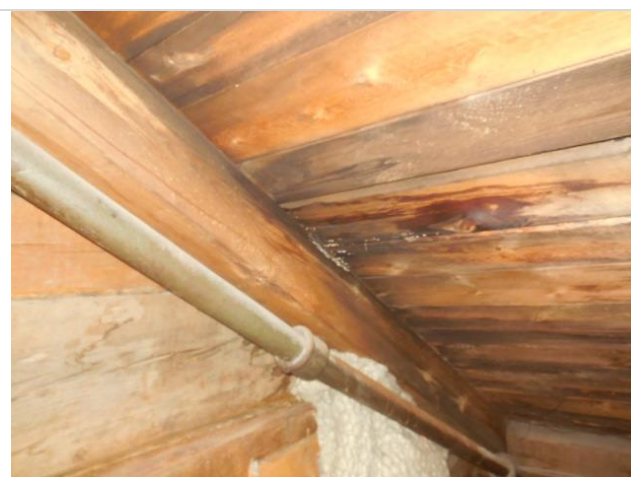
Huoneiden katon paneloinnissa ja vesikaton aluslaudoituksessa on useissa kohtaa viitteitä vuodoista (etenkin katteen läpivientien kohdat).

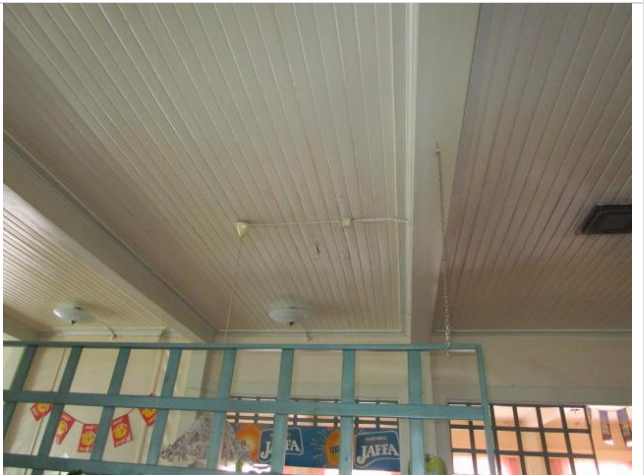
Kattopaneloinnissa havaittiin viitteitä vuodoista.
